## Historischer Bahnhof unter neuem Reet

Der Berliner U-Bahnhof Dahlem-Dorf zählt zu den schönsten Bahnhöfen Europas. Das Gebäude wurde 1913 nach dem Vorbild norddeutscher Gutshäuser errichtet und mit Reet eingedeckt. Nachdem mehrere Brände das Reetdach zerstört hatten, wurde eine Kunststoffnachbildung wieder durch Reet ersetzt.

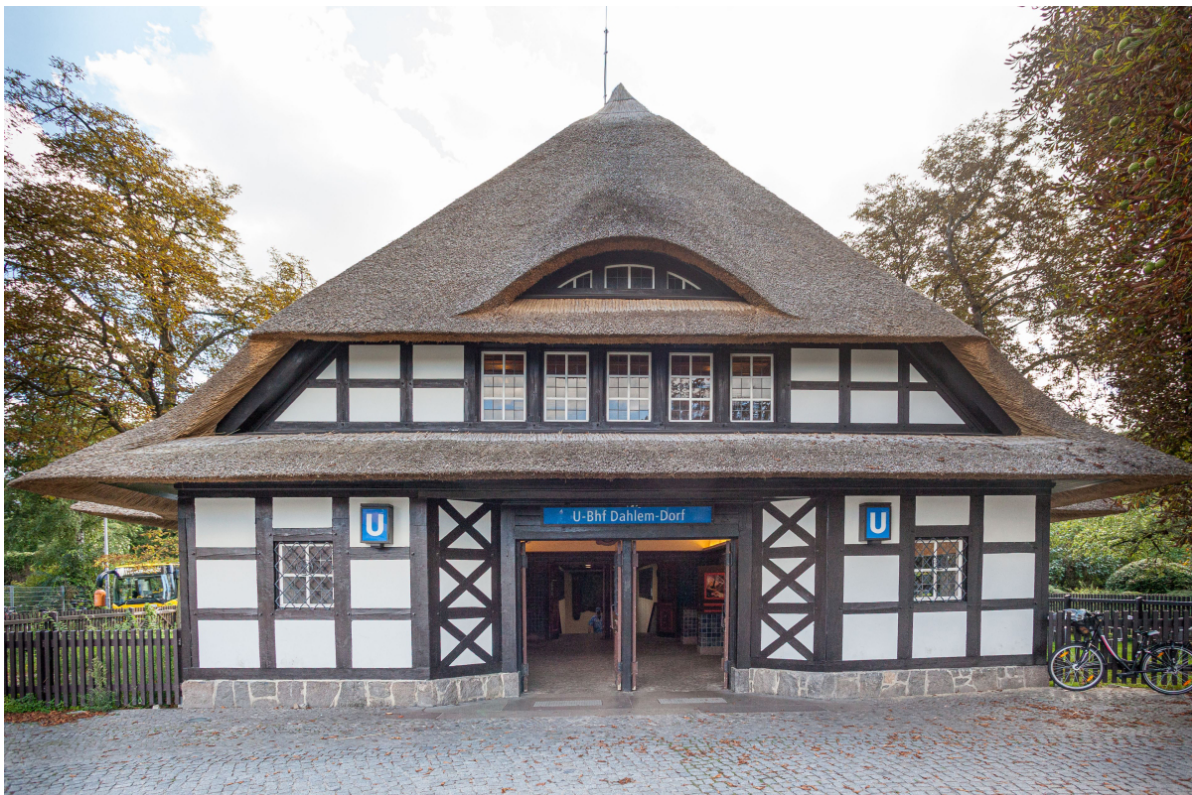
Der Berliner U-Bahnhof Dahlem-Dorf wurde mit Reet eingedeckt. Das Dach des Fachwerkgebäudes ist als Krüppelwalmdach gestaltet  
Foto: Steffen Harmuth

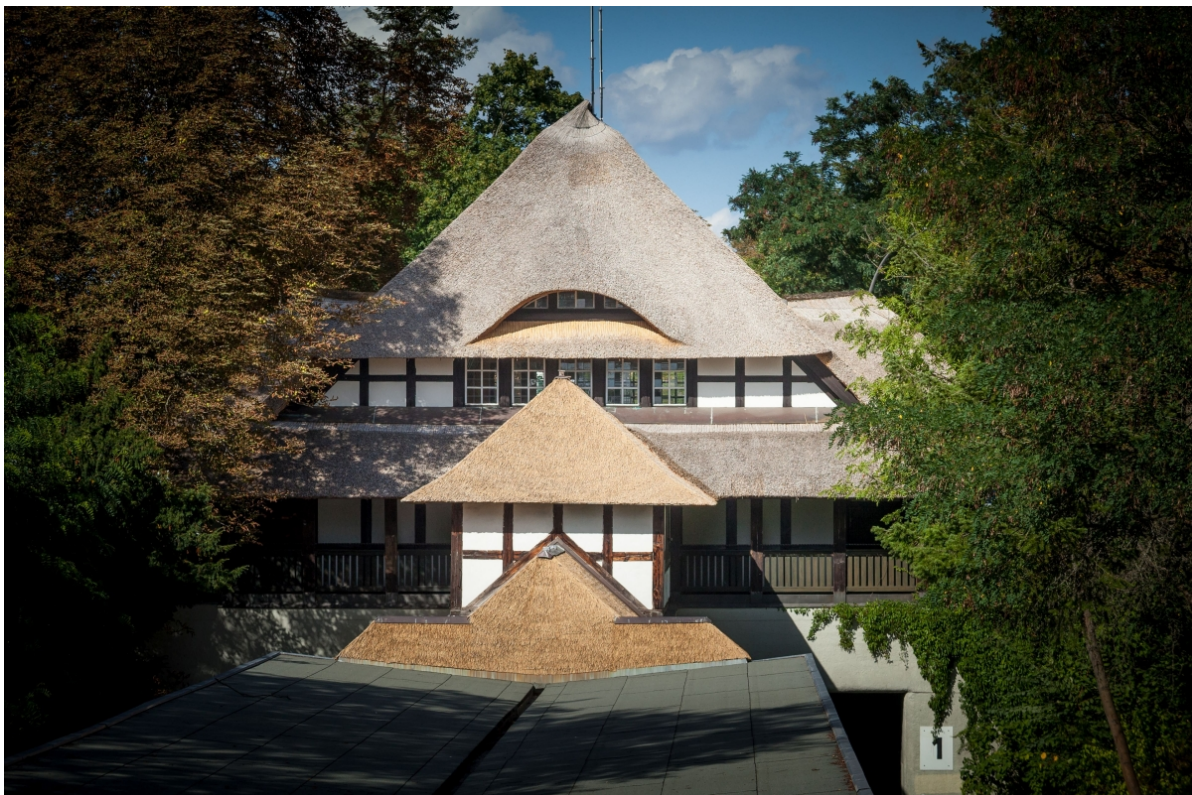
Vom Bahnhofsgebäude führt ein mit Reet gedeckter Übergang hinab zum Bahnsteig  
Foto: Steffen Harmuth

Das Empfangsgebäude befindet sich am nordöstlichen Ende des Bahnsteigs, zu dem ein mit dem Gebäude verbundener und ebenfalls mit Reet gedeckter Übergang führt. Das Dach ist als Krüppelwalmdach gestaltet und von der Front her durch einen Fußwalm geteilt, die Fassade ist als weißes Fachwerk mit dunklem Holz ausgeführt. Der Zugang ins Bahnhofsgebäude erfolgt durch zwei Holztüren, über denen sich fünf Fenster und eine Schleppgaube befinden. Links und rechts des Eingangs wird das Gebäude von zwei Nebenflügeln eingefasst.

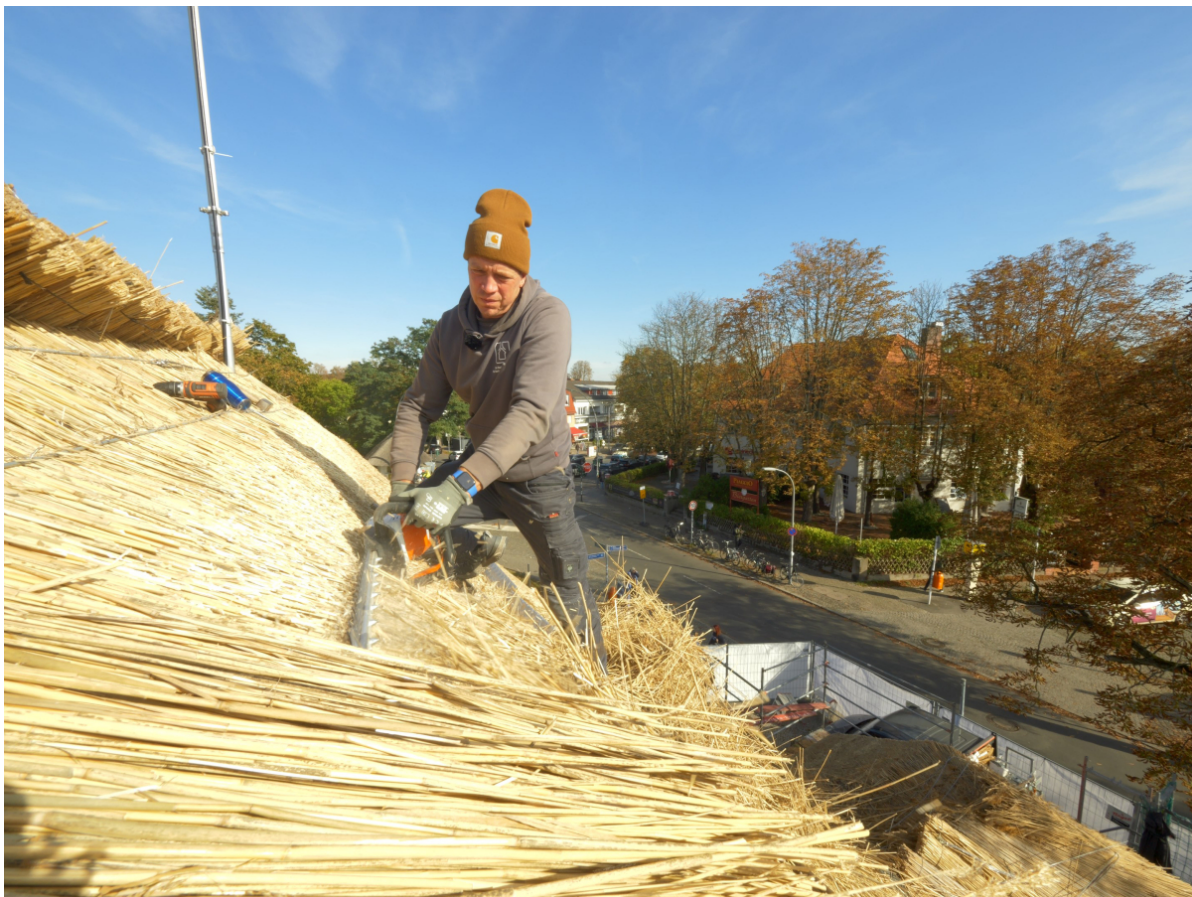
Die Berliner Verkehrsbetriebe begannen anschließend mit den Planungen für die erneute Sanierung des U-Bahnhofs Dahlem-Dorf. Im August 2023 konnte mit den Arbeiten begonnen werden. Das neue Dach wurde, wie schon das Original, wieder mit Reet gedeckt. Mit den Dacharbeiten wurde die Berliner Reetdachdeckerei Weichert Dachbau GmbH beauftragt.

„Der U-Bahnhof Dahlem-Dorf ist ein bekanntes Wahrzeichen Berlins“, erklärt Reetdachdecker und Geschäftsführer Marco Weichert. „Seine Eindeckung mit Reet, die ja für Bahnhöfe eher ungewöhnlich ist, war für uns eine ehrenvolle Aufgabe, auch wenn die Eindeckung einige Herausforderungen an uns stellte.“ Entsprechend dauerte es etwas länger als gewohnt, bis die Dachfläche mit etwa 350 m<sup>2</sup> von Anfang August bis Ende November 2023 eingedeckt war. Drei bis vier Mitarbeitende von Weichert Dachbau waren dabei kontinuierlich auf der Baustelle beschäftigt.

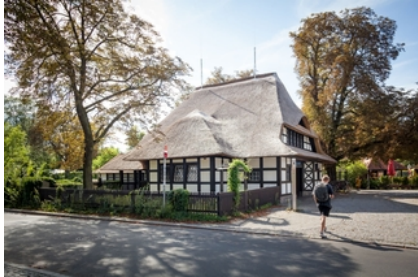
Der alte Blitzschutz des Daches, der aus Eichenpfosten bestand, wurde durch ein zeitgemäßes System aus HVI-Ableitern ersetzt  
Foto: Steffen Harmuth

Die Berliner Verkehrsbetriebe (BVG) achteten darauf, dass die geplante Bauzeit eingehalten wurde. „Wichtig zu beachten war, dass weder der Bahn-, noch der Publikumsverkehr beeinträchtigt wurde. Demzufolge musste in bestimmten Bauabschnitten auch mal nachts gearbeitet werden, wenn die Bahnen nicht gefahren sind,“ erklärt Marco Weichert. Die Arbeiten des Dachdeckerbetriebs umfassten außerdem den Abriss der alten Reeteindeckung, den Gerüstbau sowie die Wiederherstellung und Ergänzung der Traglattung. Bei der Reetdacheindeckung kam das Brandschutzsystem „Sepatec“ zum Einsatz. Der alte, herkömmliche Blitzschutz des Daches aus Eichenpfosten wurde durch ein zeitgemäßes Blitzschutzsystem aus HVI-Ableitern ersetzt. „Das war ein wesentlicher Punkt in der Abstimmung mit dem

Denkmalschutz, der erst von diesem neuen System überzeugt werden musste,“ sagt Marco Weichert. Generell hätte der Denkmalschutz aber relativ wenig Einfluss auf die Realisation der Dacheindeckung genommen.

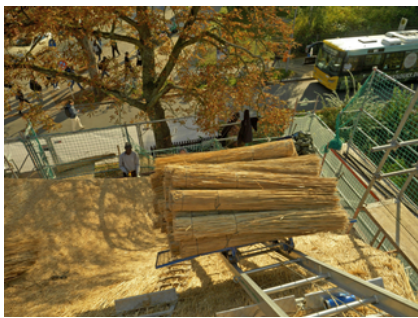
Die Dacharbeiten begannen im August 2023 und wurden von der Berliner Reetdachdeckerei Weichert ausgeführt  
Foto: Steffen Harmuth

Die Dachform des Bahnhofs stellte das Team teilweise vor enorme Herausforderungen durch verschiedene Traufhöhen, Grate, Kehlen und Gauben sowie steile Dachneigungen. Auch die beengten Verhältnisse auf der Baustelle waren eine Herausforderung. So war es kaum möglich, viel Material auf der Baustelle zu lagern. Insbesondere die Dachfläche über dem Gleis war schwierig zu realisieren, es musste stets darauf geachtet werden, dass kein Reet auf die Gleisanlage gelangt. Weil der U-Bahnbetrieb während der Arbeiten weiterlief, gestaltete sich auch der Gerüstbau kompliziert. Ansonsten arbeiteten die Reetdachdecker wie gewohnt mit ihren traditionellen und modernen Werkzeugen, Handgriffen und Arbeitsabläufen.

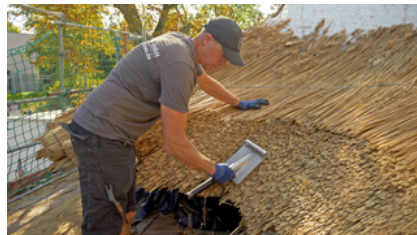
Jeder Reetbund wird in der Länge drei- bis viermal mit Draht fixiert und zwischendurch mit dem Klopfbrett in Form gebracht  
Foto: Steffen Harmuth

Jeder Reetbund wurde auf dem Dach auseinandergebreitet und Schicht für Schicht bis zum

First verlegt. Die Reetbunde werden dabei mit 4,5 mm starken Stangendrahten („Schachtdraht“), die parallel zur Dachlatte verlaufen, an den Dachstuhl gezogen. Der Stangendraht liegt mit etwa 15 bis 17 cm in der Mitte der Eindeckstärke von 30 bis 35 cm. Im nächsten Arbeitsschritt wird ein 1 mm starker Bindendraht mit einem speziellen Nähbesteck um die Dachlatte herumgeführt und mit dem Stangendraht verdrillt. Jeder Bund wird in der Länge drei- bis viermal mit dem Draht fixiert und zwischendurch mit dem Klopfbrett in Form gebracht. Das Ergebnis der Arbeiten kann sich sehen lassen. Die BVG zeigte sich begeistert vom neuen Dach und auch Marco Weichert ist zufrieden: „Ich habe mich sehr gefreut und bin auch etwas stolz, dass ich das Eindecken dieses berühmten Gebäudes
